## Analisis Kerusakan Kondisi Jalan pada Lapisan Permukaan Dengan Metode Pavement Condition Index (PCI) dan Surface Distress Index (SDI)

<sup>a</sup>Mahasiswa Program Studi Teknik Sipil, Fakultas Teknik Dan Ilmu Komputer, Universitas Islam Indragiri

Analisis Kerusakan Kondisi Jalan, Metode PCI, Metode SDI.

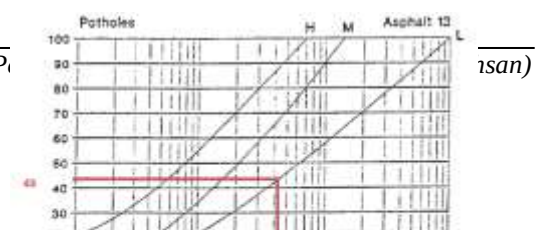
**Gambar.** Nilai Pengurang (Deduct Value) (a) Amblas (b) Lubang (c) Retak Buaya
